# 工ルセ設置 3年後検証報告書

検証月日:平成20年3月26日

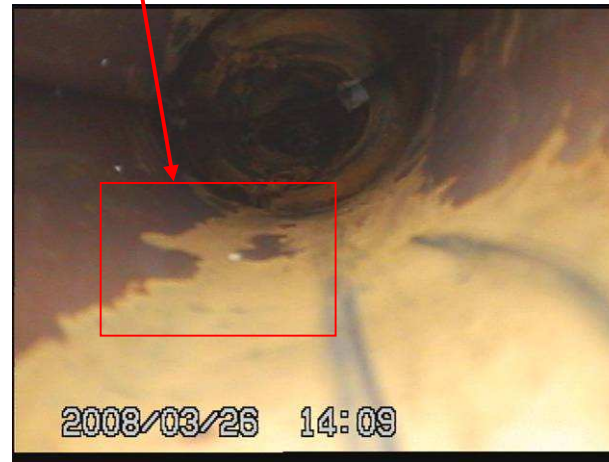
2008年3月26日

- 継手・配管ともに**サビの剥離**が進行し、地肌が見えてきています。
- 特に□の部分のサビに、剥離進行の特徴があります。

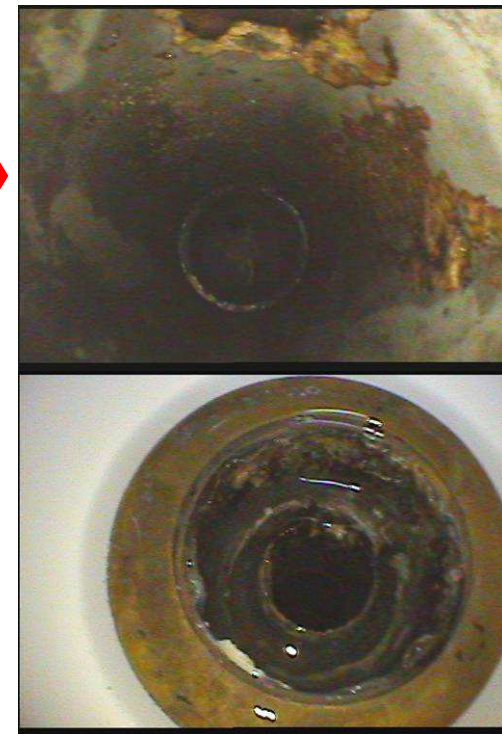
2008年3月26日

- 付着していた尿石はさらに軟化・剥離し、配管の地肌が出てきています。
- 目皿部分の尿石の剥離も目視で確認できました。

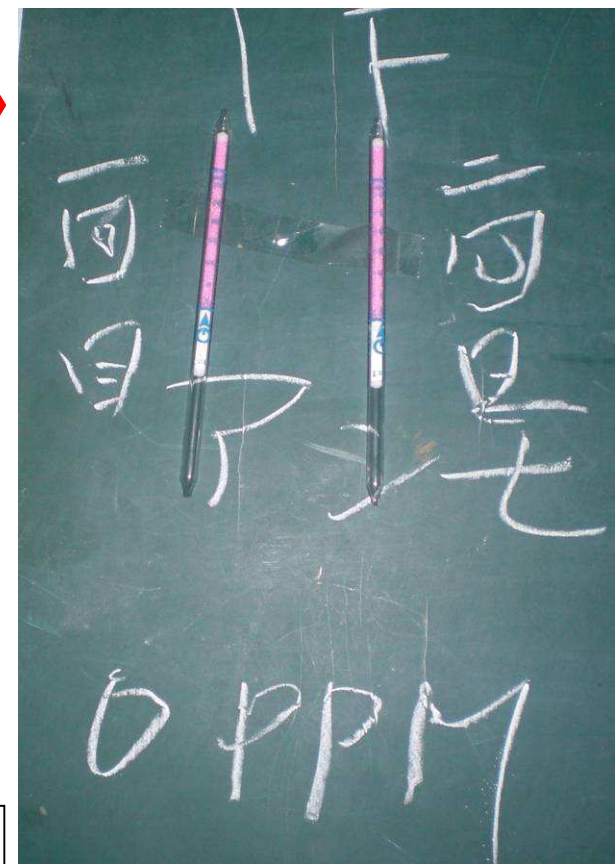
2008年3月26日

- 平成17年3月24日 8ppm
- 平成18年3月13日 6ppm
- 平成19年3月23日 3ppm
- 平成20年3月26日 0ppm
  - ・ アンモニア濃度がなくなりました。

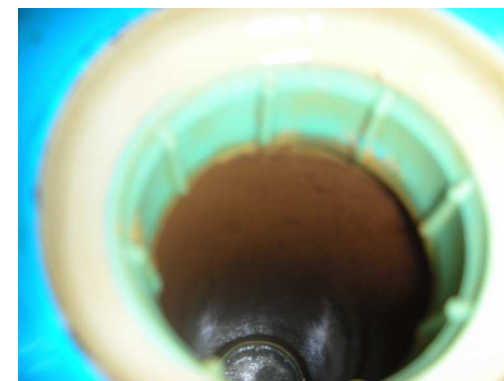
2008年3月26日

- 設置前と比較すると、入口側配管では、サビが全体に付着がひどくなっています。

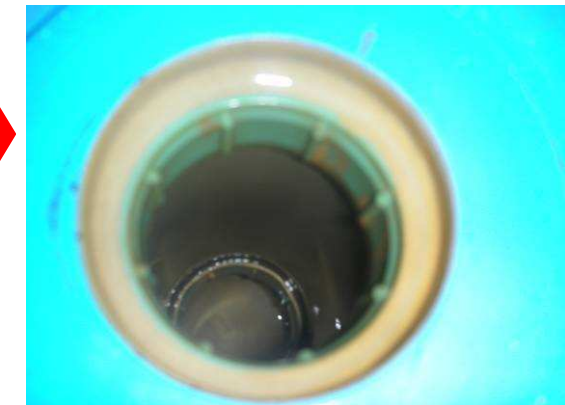
2008年3月26日

- 配管内のサビの剥離が進み、完全に地肌が出ました。
- それ以後、サビは発生してありません。

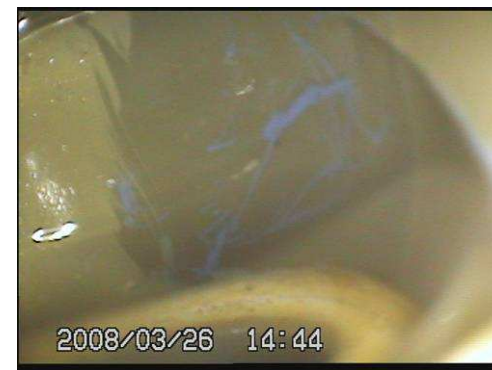
2008年3月26日

- 昨年より継続して配管内の地肌は露出しており、サビの付着はありませんでした。
